# Alte Mühle wird zum Vorzeigeobjekt

In der alten „Schermühle“ in Schermühle, Gemeinde Tacherting, wurde früher einmal Seidenzwirn hergestellt, genannt „scheren“. Später wurde sie als herkömmliche Mühle mit Landwirtschaft betrieben. Anfang der 1990er Jahre erwarb Jochen Klieber die Mühle, Inhaber des bei Radsportlern bekannten Unternehmens Syntace. Ab 2005 begann er mit einer schrittweisen, systematischen Generalsanierung des Anwesens, die bis heute noch nicht abgeschlossen ist. | [Sabine Heinrich-Renz](#)

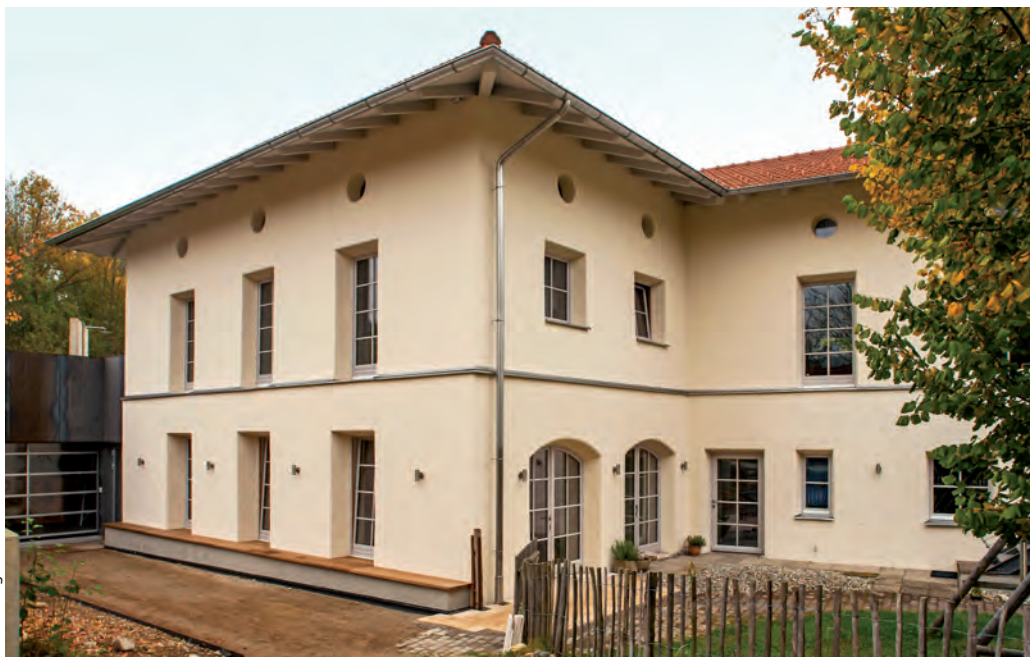
*Kaum wieder zu erkennen ist die alte Schermühle nach dem erneuten Sanierungsabschnitt. Das Hauptgebäude, in dem sich Wohn- und Arbeitsräume befinden, hat sich zu einem echten Vorzeigeobjekt entwickelt.*

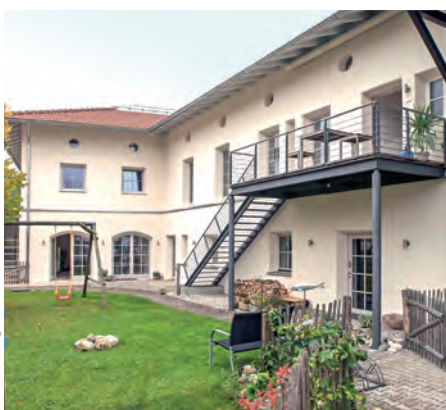
*Ostseite: Nicht nur das Gebäude wurde fachgerecht und liebevoll saniert, sondern auch die gesamten Außenanlagen neu gestaltet.*

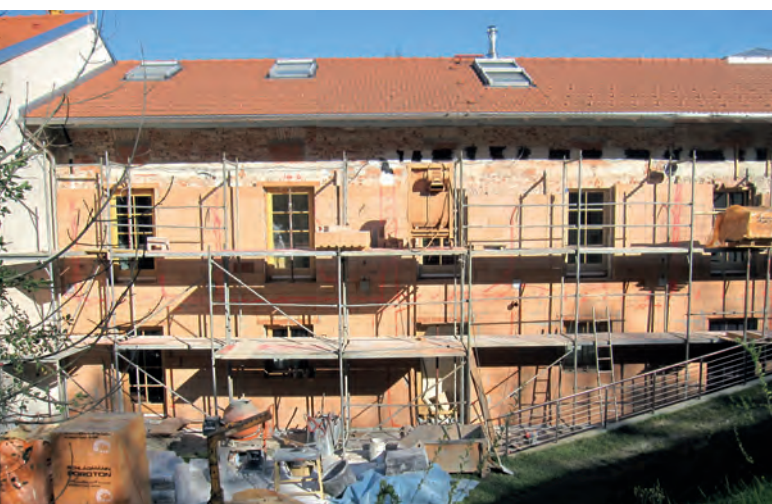
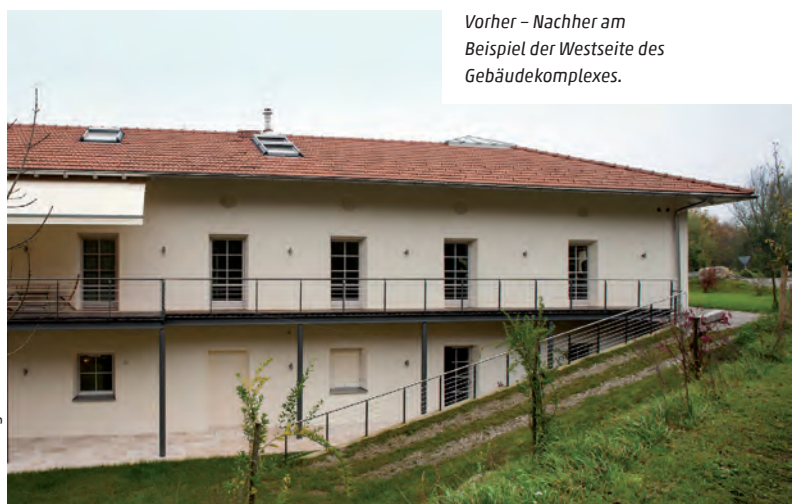
Vorher – Nachher am Beispiel der Westseite des Gebäudekomplexes.

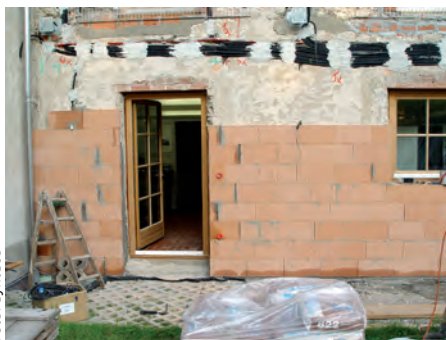
Poroton-WDF in  $d = 120 \text{ mm}$  wurde ohne weitere vorherige Maßnahmen direkt (abgesehen von der Verlegung von Kabeln) an der Bestandswand hochgemauert.

Poroton-WDF ist eine massive Ziegelwand mit einer wärmedämmenden Füllung aus mineralischem Perlit, einem natürlichen Gestein vulkanischen Ursprungs. Sie wurde hier im Dünnbettmörtelverfahren in einer Breite von 120 Millimetern ohne weitere vorherige Maßnahmen direkt an der Bestandswand vorgemauert. Bewusst wurde der einige hundert Jahre alten, schiefen und krummen Mauerlinie gefolgt und die WDF anschließend verdübelt. Aus ästhetischen Gründen wurden zum Teil im Bereich des Erdgeschosses Silikatplatten zwischen Bestandswand und Poroton-WDF angebracht, um einen Versatz von etwa vier Zentimetern zu erzielen. Diese „Mauerbank“ war zum Teil noch vorhanden bzw. wurde nach historischem Vorbild rekonstruiert und abschließend mit einer Edelstahlkonsole versehen. Als Endbeschichtung wurde hier kein fertiger Werkmörtel, sondern ein traditioneller Putz aus den natürlichen Bestandteilen Sand, Sumpfkalk und Mariensteiner in 15 Millimetern Dicke angebracht, der die Widerstandsfähigkeit der Fassade noch erhöht. Markus Obpacher und der ausführende Bauunternehmer Haberlandler waren von der Verarbeitung der Poroton-WDF nach Abschluss der Dämmmaßnahmen restlos überzeugt. Obpacher: „Ich hätte nicht gedacht, dass ein System, das erst so kurze Zeit am Markt ist, bereits so ausgereift in der Verarbeitung ist. Ausgleichsziegel, optimiertes Werkzeug und Zu-

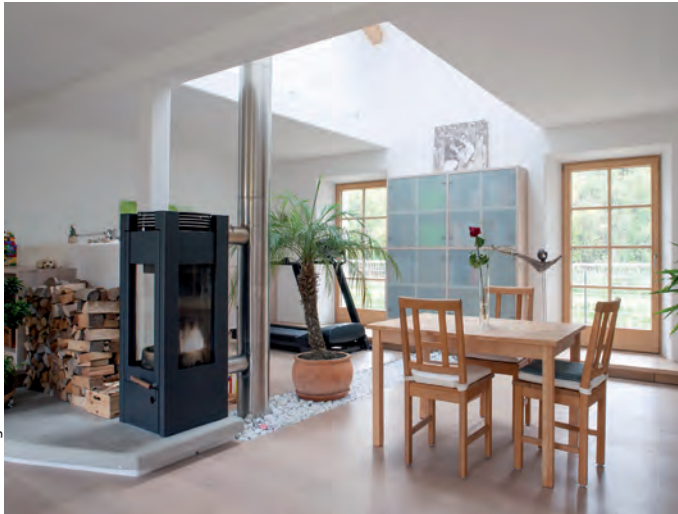
Der Glasgiebel im Dach leitet das Tageslicht durch einen Lichthof in den offenen Wohnbereich, in dem sich Leben und Arbeiten der Familie abspielt.

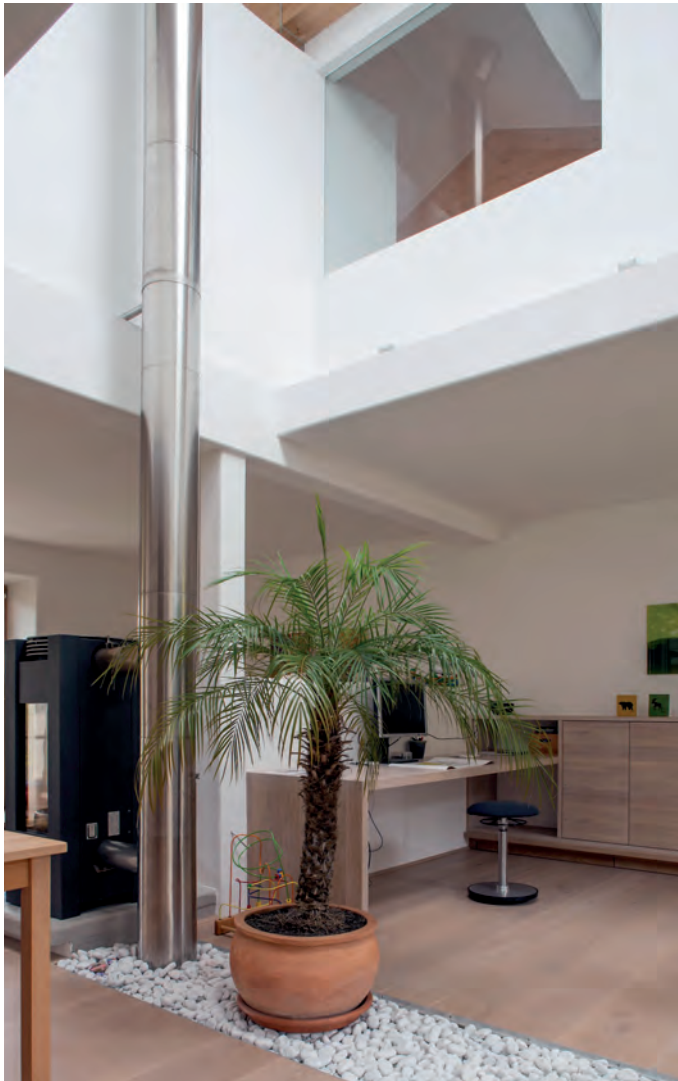
Ein Arbeitsplatz ist mitten in den Wohnbereich integriert und bekommt von allem das Beste ab: Licht von oben, Wärme vom Kaminofen. In den geölten und gebürsteten Landhausdielenboden wurde ein Bett Flusskiesel eingelassen.
